Handbuch zu Rohrschäden in Abhitzedampferzeugern

2. Auflage

F. Anderson
P. Jackson
D. Moelling

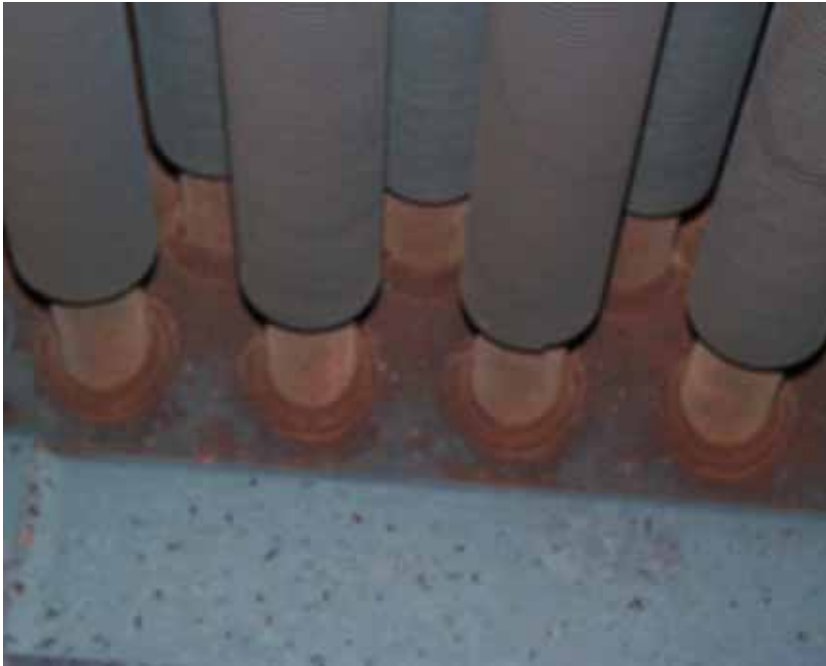
Bild 2-7. Schweißnähte von Rohr-Sammelrohr im vorderen HD-Überhitzer

Die Schweißnähte von Rohr-Sammelrohr sind häufig Ursache von Schäden, besonders bei Abhitzedampferzeugern, die nicht nur im Grundlastbetrieb eingesetzt werden. Obwohl der ASME Code sie erlaubt, sind Schweißnähte mit teilweisem Einbrand von Natur aus minderwertiger als Schweißnähte mit vollständigem Einbrand, wenn es um Korrosion und Korrosionsermüdung geht. In der Spalte bei einem teilweisen Einbrand werden Unreinheiten konzentriert und lokale Spannungen erhöht.

Ermüdung und Korrosionsermüdung sind häufige Ursachen dieser Schäden aufgrund von hohen kurzzeitigen lokalen Spannungen während des Hochfahrens. Das Dichthalten und

die Stärke bei hohen Temperaturen sind sehr wichtig für diesen kritischen Teil des Abhitzedampferzeugers. Bild 2-7 zeigt eine typische Schweißnahtverbindung von Rohr-Sammelrohr im HD-Überhitzer in einem horizontalen Abhitzedampferzeuger.

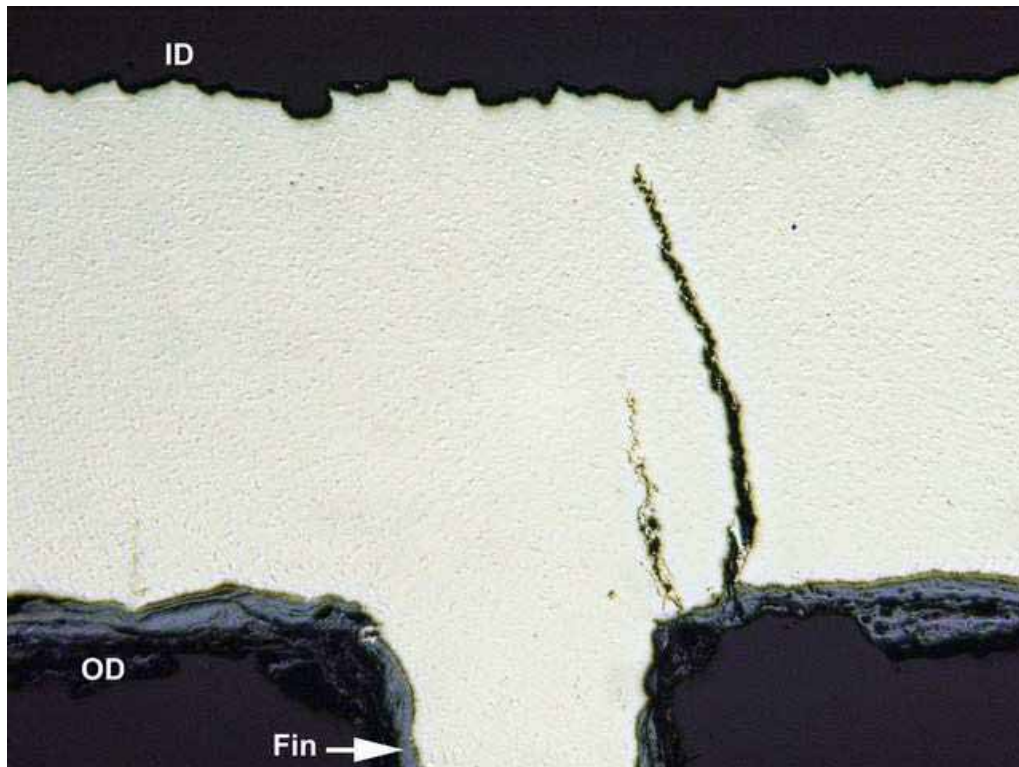
Bild 6-31. Querschnitt des Rohrbereiches mit Rissen– ungeätzt ~35fach

Das ND-Vorwärmerrohr versagte aufgrund von Spannungskorrosion. Risse, die auf der Außenseite des Rohres anfangen, drangen intergranular durch die Rohrwand. Desweiteren waren die Rohrrippen stark durch eine Mischung aus allgemeiner Korrosion und Spaltkorrosion beschädigt. Die Spannungskorrosionsrisse in der Rohrwand liefen parallel zu den geschweißten Spiralrippen und befanden sich nahe der Oberlinie eines stark korrodierten Bereiches der Rippen.

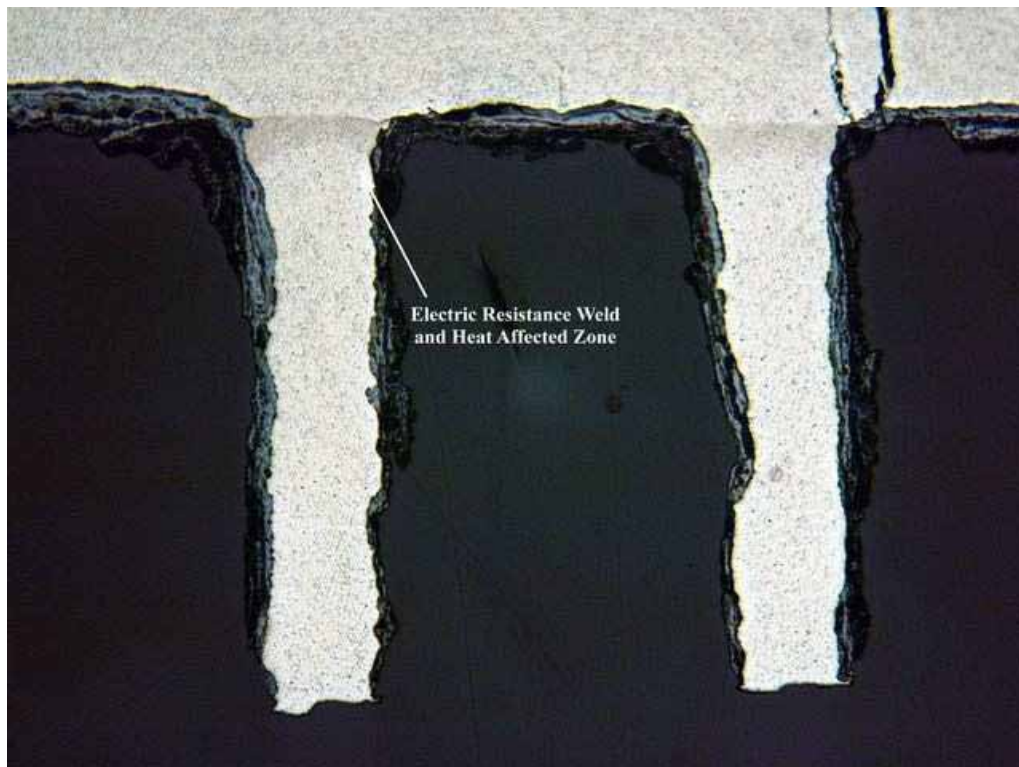
Bild 6-32. Querschnitt des Rohrbereiches mit Rissen – geätzt ~20fach

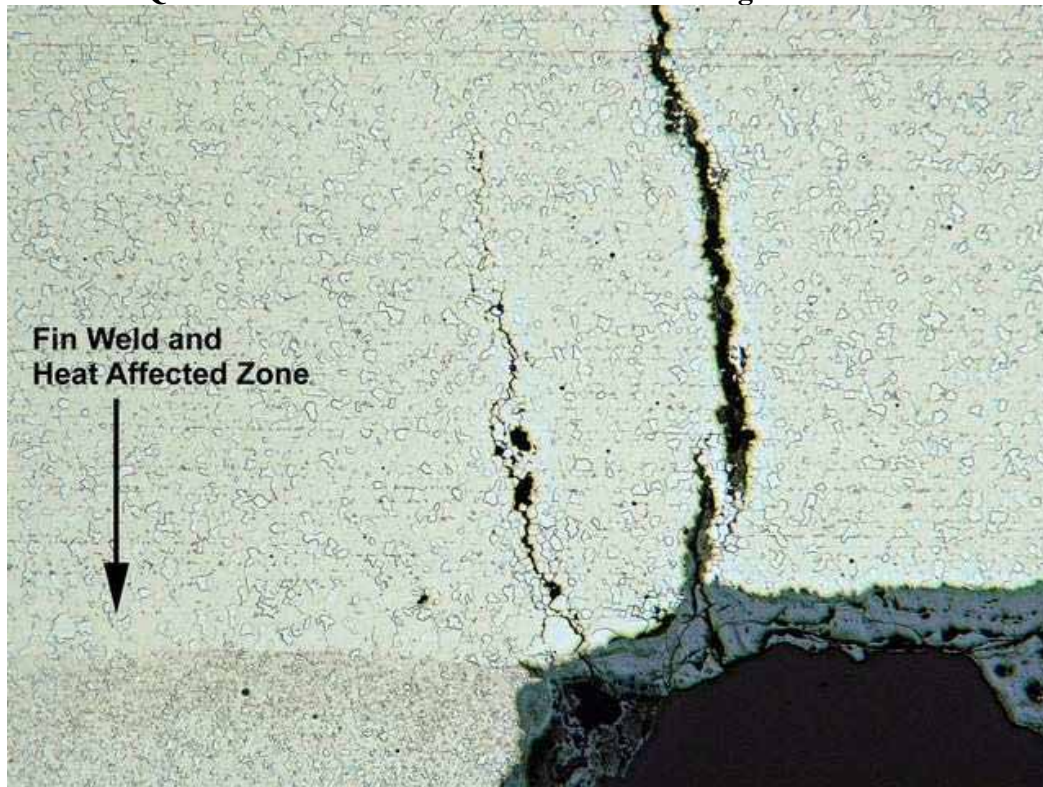
Bild 6-33. Querschnitt des Rohrbereiches mit Rissen – geätzt ~100fach

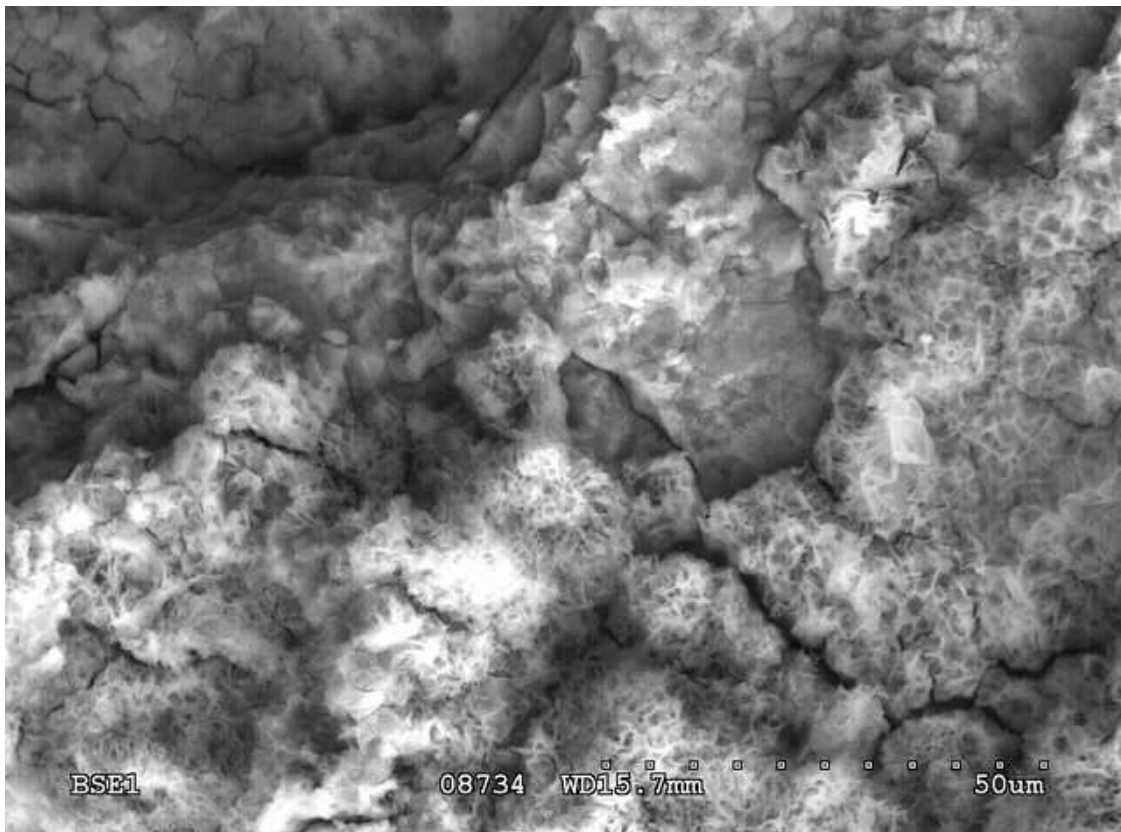
Es wurde Rasterelektronenmikroskopie und energiedispersive Spektroskopie vorgenommen, um die äußere Oberfläche des Rohres und die Rippen im Bereich der Risse zu untersuchen und mögliche korrosive Chemikalien festzustellen. Die Bereiche mit den weißen und rötliche Ablagerungen, die in Bild 6-23 sichtbar sind, wurden untersucht. Bild 6-34 zeigt ein Gefügebild eines Rasterelektronenmikroskops der Rippenoberfläche. Auf dem Mikrographen sind weitreichende Oberflächenoxide und Korrosion des unterliegenden Metalls zu sehen.

Die Analyse der Ablagerungen auf den Rippen zeigt einen hohen Anteil an Schwefel. Dies deutet sehr wahrscheinlich auf das Vorhandensein von Schwefelsäure (H_2SO_4) und schwefeliger Säure (H_2SO_3) hin. Beide dieser Säuren sind sehr korrosiv bei unlegiertem Stahl und bilden verschiedene Eisen-Schwefel-Verbindungen, wie Eisensulfat ($FeSO_4$). Desweiteren wurde eine erhebliche Menge an Chlor unter einer Ablagerung, die

Bild 6-34. Rasterelektronenmikroskopie der Rippenoberfläche ~1000fach

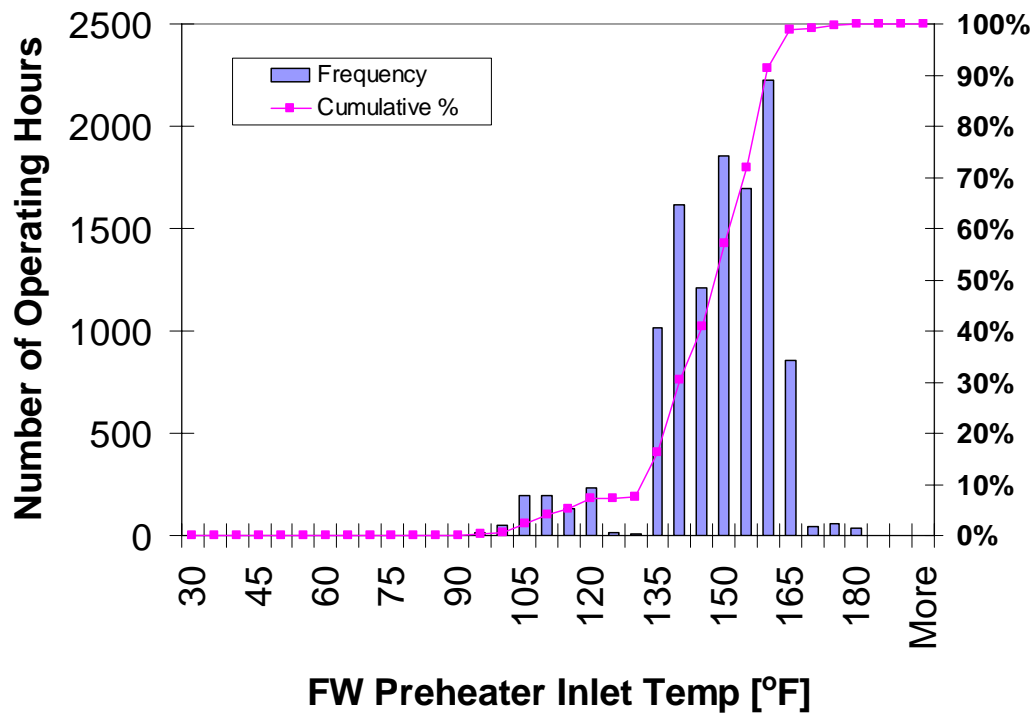
Bild 6-35. Betriebsgeschichte der Vorwärmerzuleitungstemperatur

Weil die Erhöhung des Wasserdampfteildrucks den Taupunkt erhöht, wird die Tatsache, dass die Anlage über längere Zeit mit undichten Stellen stromaufwärts betrieben wurde, sehr wahrscheinlich die Kondensation von Säuren in der letzten Reihe der Vorwärmerrohre beschleunigt haben. Außerdem bestimmt die Metalltemperatur, nicht die Gastemperatur, ob Säure kondensiert. Daher muss die geringste Vorwärmertemperatur hoch genug gehalten werden, um zu verhindern, dass die Säure formenden Stoffe im Abflussgas zu schädlichen Konzentrationen kondensieren.

Die empfohlene Mindestmetalltemperatur bei 4ppm (Teilchen pro Million) im Brennstoff ist ungefähr $62,7^\circ\text{C}$ (145°F). Es wurde die Betriebsgeschichte in Bezug auf die Vorwärmerzuleitungstemperatur untersucht, um zu bestimmen, ob die empfohlene Temperatur eingehalten wurde. Bild 6-35 zeigt die Vorwärmerzuleitungstemperatur für die Anlage, wenn die Verbrennungsturbine bei mehr als 2MW arbeitete. Da die Metalltemperatur der letzten Vorwärmerrohrreihe im Wesentlichen die Vorwärmerzuleitungstemperatur ist, arbeitete die Anlage ungefähr 40% der Zeit bei oder unter der empfohlenen Temperatur.

1. Durchführung einer Inspektion der gesamten Vorwärmerrohre, um das Ausmaß der Korrosion festzustellen. Stromaufwärtige Rohre können auch betroffen sein. Ziehen Sie Inspektionen von gleichen Anlagen mit ähnlichen Betriebsgeschichten in Betracht.
2. Abwägung der Reparatur/Ersatzmöglichkeiten, wenn das gesamte Ausmaß des Schadens bekannt ist.
3. Sicherstellen, dass die Rohrtemperatur immer über der für den Schwefelgehalt des Brennstoffs empfohlenen Metalltemperatur bleibt. Hierzu kann es notwendig sein, die Vorwärmerzuleitungstemperaturen zu erhöhen oder die Auslegung der Anlage zu modifizieren.
4. Kein Betreiben der Anlage mit undichten Stellen über einen längeren Zeitraum.
5. Identifikation und mögliche Eliminierung der Quelle für die Chlorverunreinigungen. Luftverschmutzung und Staub können mögliche Quellen sein.
